Aire de service en Corrèze

En symbiose avec le paysage naturel, l'aire de Vitrac propose aux automobilistes un lieu de détente dont l'architecture tranche avec le style conventionnel des constructions commerciales pour adopter l'allure d'un hameau forestier.

FAÇADES EN BOIS DE PAYS

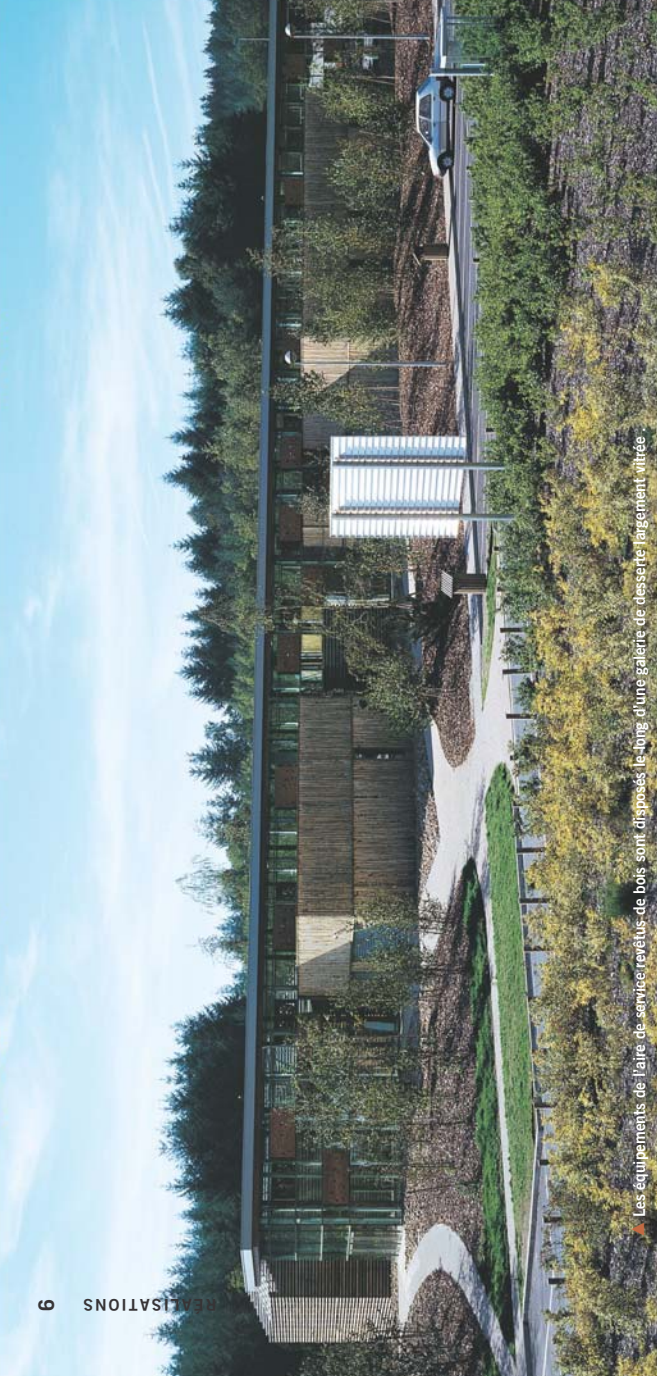
▲ Les équipements de l'aire de service revêtus de bois sont disposés le long d'une galerie de desserte largement vitrée.

Les différents services de l'aire d'autoroute sont reliés entre eux par une longue galerie. Elle s'étend d'est en ouest et donne accès aux boutiques, aux équipements sanitaires et à une salle de projection, puis ultérieurement au restaurant qui sera construit dans une deuxième phase.

Cette grande galerie de distribution est très lumineuse en raison de ses hautes façades vitrées qui maintiennent un lien visuel permanent avec l'extérieur. Seuls quelques panneaux de bois bakélisés, délicatement ajourés, filtrent les rayons du soleil et assurent, en position d'ouverture, la ventilation de la galerie. Une double rangée de poteaux ronds en Douglas massif écorcé soutient la toiture plate. Placés à distance des façades, les poteaux sont implantés librement dans le sens transversal sans respecter d'alignement rigoureux. Le caractère aléatoire de leur emplacement associé à l'aspect naturel de leur finition procure beaucoup de spontanéité à l'endroit

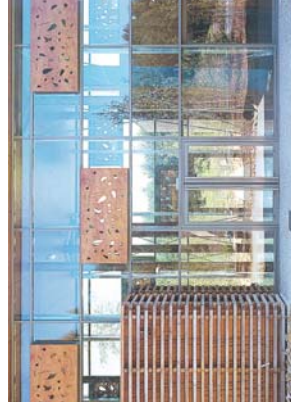
▲ La galerie centrale de desserte largement vitrée.

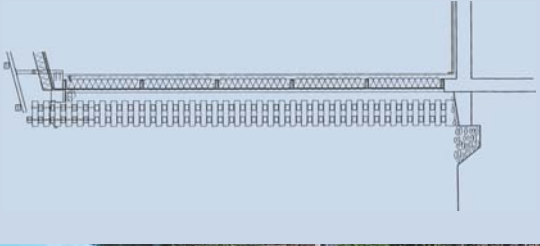
▲ Coupe de détail sur la façade à double peau de la salle de projection : une résille de carrelats de mélèze est placée en avant du mur à ossature bois. L'adaptation de la technique du bois empilé crée une enveloppe protectrice à claire-voie.

perments et développe librement ses façades aveugles en plans successifs. Elle abrite une salle de projection et les locaux techniques attenants. Les façades sont constituées d'une double résille en mélèze réalisée par l'empilage de carrelats en avant des murs et se prolonge sur le toit en une sur-toiture qui donne son aspect monolithique au bâtiment. ■

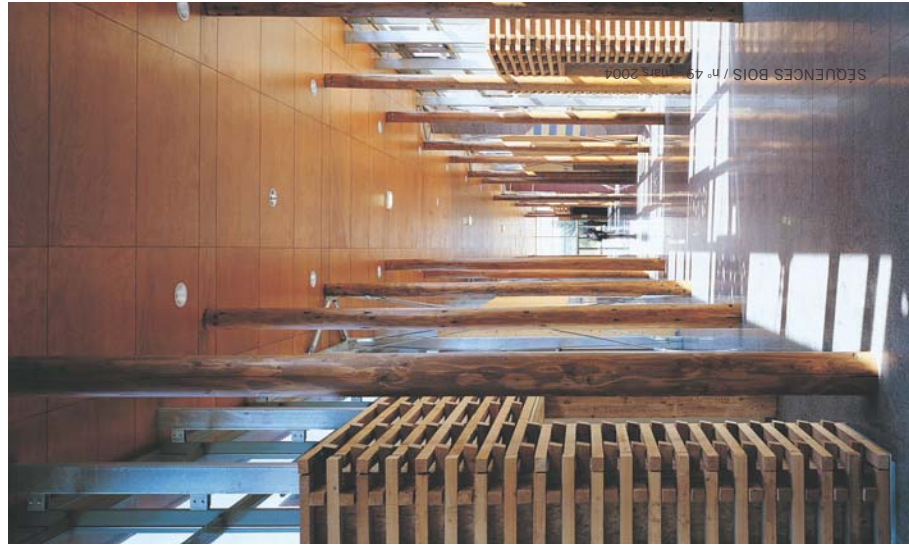
▲ La structure porteuse de la galerie principale se compose d'une double rangée de poteaux en troncs de Douglas simplement écorcés ; la résille de mélèze empilé marque l'accès à la salle de projection.
